## FRIGORÍFICO Z.D.COSTI & CIA. LTDA. PASSO FUNDO/RS HISTÓRIA DE UM NÚCLEO FABRIL

Marilice Costi<sup>1</sup>  
Docente - FAU - PUCRS

Celi Maria Costi Ribeiro<sup>2</sup>  
Docente – IFCH - UPF/RS

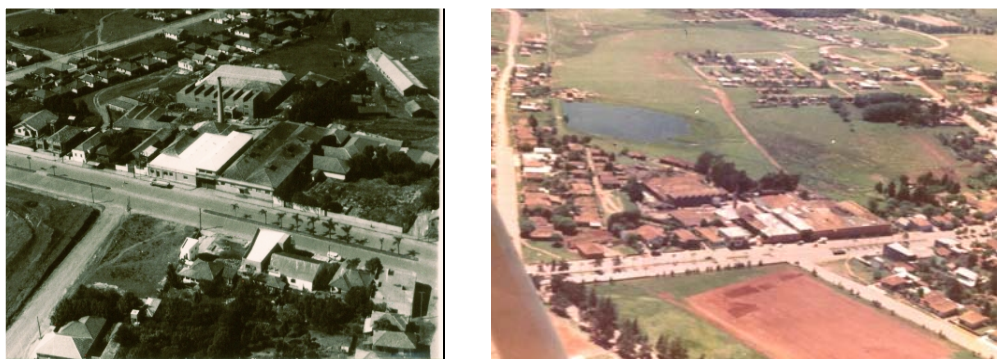
Figura 1 (esq.) – Prédios fabris (centro), residência empresário (1ª. à esq.), vila operária (esq. fundos) – meados da dec. 50

Figura 2 (dir.) – Prédios fabris (centro), açude (fundos), Av. Presidente Vargas - déc.70

Nos fins de semana, o empresário e sua esposa, de carro, percorriam as redondezas à procura de operários. Muitos dos mais dedicados vieram meninos da colônia e aprenderam o ofício dentro da empresa, outros eram contratados ou porque eram técnicos ou porque se dispunham a aprender<sup>6</sup>. Mas era necessário fixá-los devido à escassez de mão-de-obra e, também, porque não havia transporte<sup>7</sup>. A vila operária surgiu desta necessidade e sua implantação, tal como o paulista do início do século XX em São Paulo, repetiu o modelo italiano: habitações fabris próximas à indústria<sup>8</sup>. (fig.1 e 2)

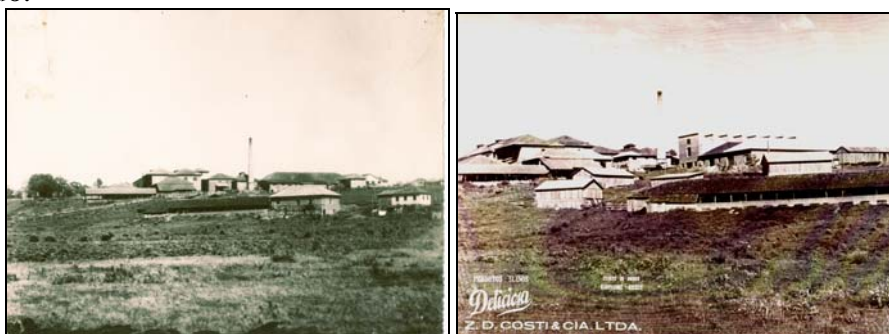
Figura 3 – Vista dos fundos da fábrica, antes de 1953 (sem curtume - esq.)

Figura 4 - Vista dos fundos da fábrica após 1953 – com curtume<sup>14</sup>

Os pavilhões do antigo armazém foram adaptados, havia platibanda na fachada, área administrativa na parte frontal e de refino da banha nos fundos. O frigorífico passou a funcionar em vários prédios de alvenaria (fig. 5), com estrutura em madeira e telhas de barro.

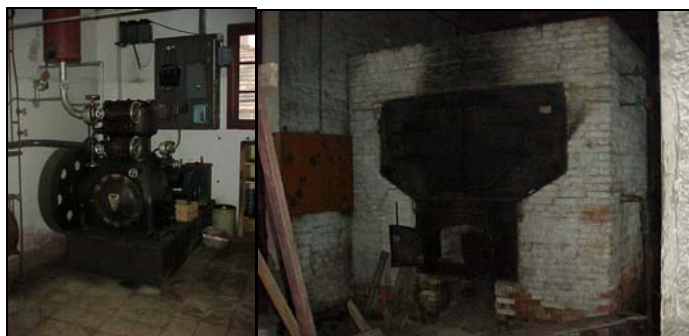
Figura 6 – compressor

Figura 7 - caldeira

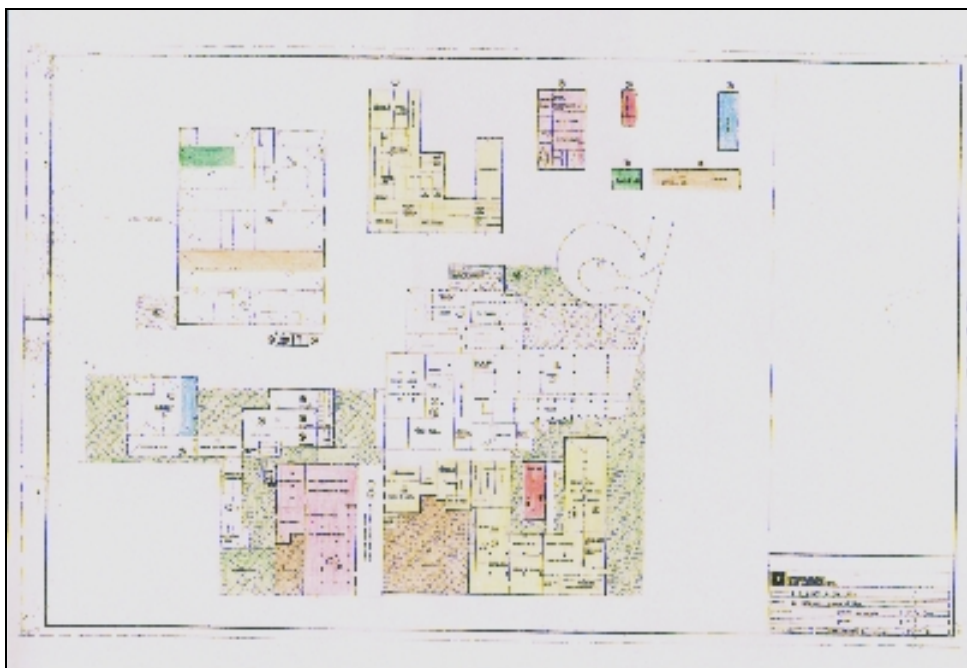
Figura 9 – Planta baixa - Frigorífico - sem escala

Na planta abaixo (fig.9), pode-se observar o funcionamento da fábrica. Na planta, pode-se sobrepor as áreas de mesma cor, configurando-se os volumes.

O processo iniciava com a chegada da matéria-prima (animais vivos) que vinha transportada em caminhões ou caminhonetes. Os suínos eram descarregados, pesados e colocados nas pocilgas<sup>16</sup>. Ficavam em observação. Em seguimento, estava o local de abate, quando as partes eram separadas conforme o produto que dela seria produzido. Retirava-se a pele que seguia para o curtume. Havia a área de salga, a área dos embutidos e as câmaras frias. A caldeira e a área dos compressores (faziam parte do feitura e controle do sistema de água quente) (fig. 6 e 7) e o fumeiro (para defumar produtos). O refino da banha, a área de embalagem, a estocagem e a área da farinha de osso ficavam próximos atrás da área do escritório.

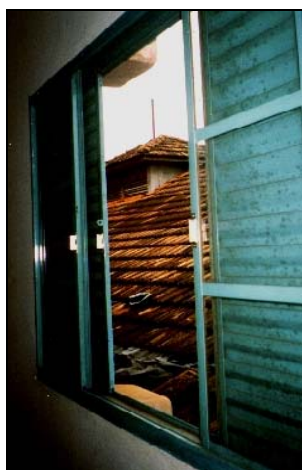
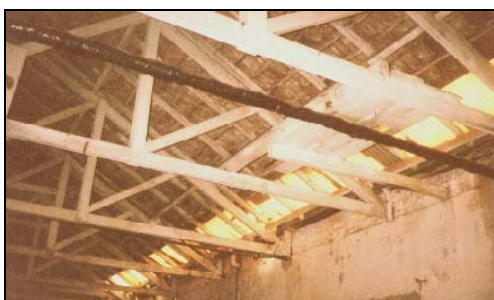
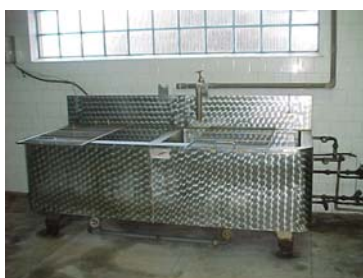
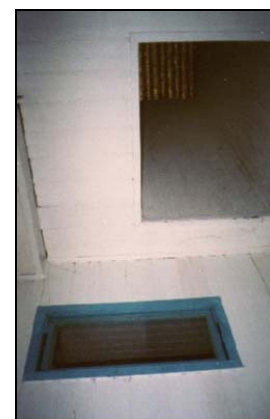
Figuras 10, 11, 12 e 13  
Ventilação e iluminação

Sempre que possível, a luz natural era aproveitada, seja por vãos do forro até o teto, de forma piramidal sem ponta, onde o fechamento era com telhas translúcidas seja por substituição de parte das telhas de barro por telhas translúcidas. Também foram encontradas mansardas e ventilação através de altas janelas, comandadas por uma pequena peça de madeira fixada em uma singela corrente. (fig. 10,11 e 12)

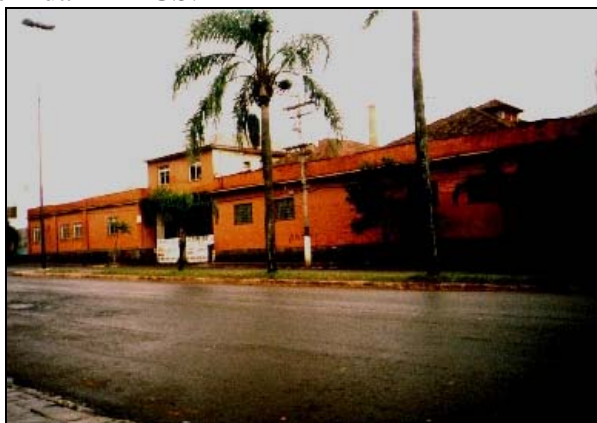
Figura 14 – Z. D. Costi & Cia. Ltda. - Fachada Principal – 2000  
(à esq. - área administrativa, no centro – portões de acesso, à dir. – área de embutidos)

No interior do prédio administrativo (fig.14), foi mantido, durante muitas décadas, o antigo balcão do armazém, retirado nas obras de reforma na década de 80. Era ali que o empresário atendia fornecedores e clientes, diretamente. Em seu escritório, muitas vezes fora do horário de expediente, recebia políticos, empresários, amigos que respeitavam suas opiniões<sup>20</sup>. Mais tarde, na década de 70, foi adquirido um telex, no qual o

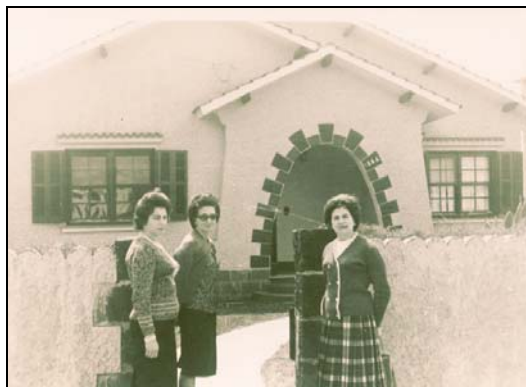
Figura 16 – Fachada principal – Residência – déc. 60

A casa em estilo californiano (fig. 16)<sup>27</sup>, foi construída com recuos no final da década de 40. Não tinha boa orientação solar. A fachada principal dava frente para a

avenida Presidente Vargas<sup>28</sup>, de onde se vislumbravam os taludes do terreno frontal pertencentes ao quartel da Brigada Militar<sup>29</sup>. Da janela dos fundos, via-se a vila operária. No recuo de jardim havia um lago em curva, balanços e canteiros ajardinados.

No exterior, as paredes eram sempre brancas e as janelas, cor marrom escuro, pintadas com tinta a óleo. Para pintura interna, Alice inventava cores, ainda não existentes no catálogo: cores-pastel, pêssego, rosa envelhecido. O forro era de madeira, lambri, macho-fêmea, sempre pintado na cor cinza clara, cor de escolha do empresário.

Possuía longos corredores. A área íntima era sem privacidade (a porta do quarto do casal abria para o corredor social e o acesso ao banheiro, único até a década de 80) e sua circulação ocorria através de um dos outros quartos das filhas, frequentemente ocupado por visitas. A área de serviços ficava no porão, sob a cozinha e despensa, onde havia um

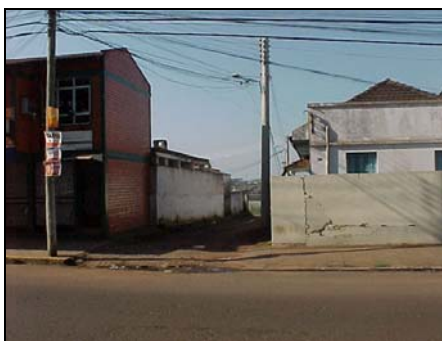
Figura 17 – “Beco do Costi”,  
a casa do fiscal (à dir.),  
casa da Marlene (à esq.)  
2002

As paredes das casas foram feitas duplas, com tábuas de madeira serradas e unidas por mata-juntas<sup>32</sup>. A fiação elétrica era exposta ou embutida na parede dupla. O telhado em duas ou em quatro águas, era de telhas francesas. Não houve preocupação com a orientação solar para higienizar a habitação. Construídas em duas linhas, uma a cada lado da ruela, possuindo quarto e sala, na parte frontal, às vezes, antecedida de uma pequena área coberta. Portanto, pode-se afirmar que a sua implantação era definida pela área social, mas quando havia acesso pelos fundos do terreno, caracterizava-se uma

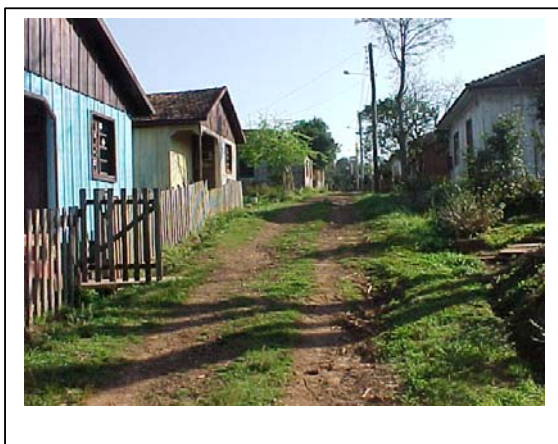
Figura 18 - Vila do Costi

Foram construídos dois conjuntos de casas para operários feitos pelos marceneiros da fábrica: um, em lotes urbanizados sem área de convívio coletivo, exigindo do trabalhador uma caminhada mais longa até o trabalho (fig. 19); o outro, mais antigo (fig. 18), cujo acesso era e continua sendo entre duas casas de alvenaria - chamado Beco do Costi pelos moradores do bairro - localizado bem próximo à fábrica (fig.17), ruela de chão batido existente entre a casa do antigo Fiscal, modernista e a Casa da Marlene, moradora antiga do local<sup>31</sup>.

relação mais íntima com os visitantes. A cozinha, sempre ao fundo da casa, era o ambiente mais utilizado, onde a família se reunia, as crianças faziam os temas e a vida familiar ocorria especialmente junto ao fogão à lenha, especialmente, no inverno. Havia latrina, inicialmente. Depois, foram sendo construídos os sanitários, às vezes, anexados ao corpo da casa, muitos com acesso pelo exterior. Garagens também foram sendo construídas, posteriormente quando apareceram os primeiros carros na vila. Entre as casas, um pequeno muro definia o lote e o território de cada um, favorecendo uma boa relação de vizinhança, porque não caracterizava barreira, permitindo relações e cuidados mútuos. Os conjuntos possuem mais de 50 anos, eram de propriedade da empresa até a sua falência. Atualmente, pertencem à massa falida.

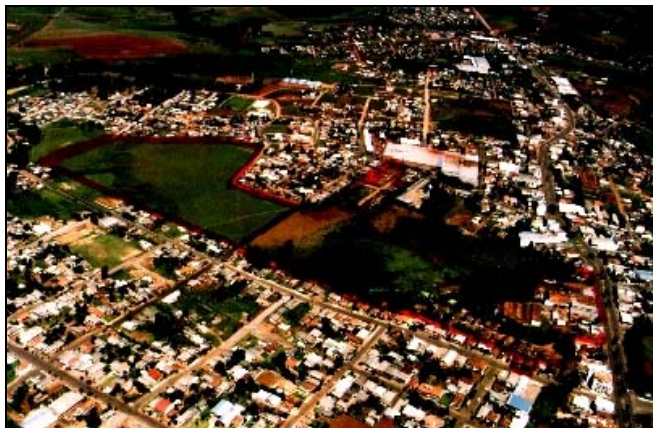
Figura 20 – Foto aérea – Z.D.Costi & Cia. Ltda e o vazio urbano  
Bairro São Cristóvão – desde a déc. 90

Em quase meio século, as atividades fabris contaminaram positivamente o bairro (fig. 20). Na década de 90, a pecuária declinou em Passo Fundo e os frigoríficos da região foram desativados.<sup>33</sup> Não foram só estes os motivos do fechamento do frigorífico. No início da luta pelos ambientes ecológicos, as legislações forçavam novos investimentos da empresa com o intuito de conter o cromo despejado no arroio e a contaminação do solo. O produto deveria passar por lagoas de decantação, projeto para o qual não havia aporte financeiro. Na década de 80, foi necessário fechar o curtume, pois também não estava dando lucro e não havia capital para modernizá-lo.

espacial na área da empresa foi bloqueada pelos órgãos públicos e pela legislação falimentar do período. O bairro cresceu até a década de 90 configurando adensamento e, praticamente, estagnou tal como o vazio urbano que configura a massa falida de Z.D.Costi & Cia. Ltda., uma área morta a partir da falência em 1993.
